# LAGA PLASTHUV

GÅR DET?

Vi har hört talas om att man kan svetsa ihop plasthuvorna men inte all sorts plast. Huvan i fråga sitter på en Formula Plus från -88 och har spruckit vid gångjärnen. Denna plast heter RIM Metton och är en ganska hård plast.

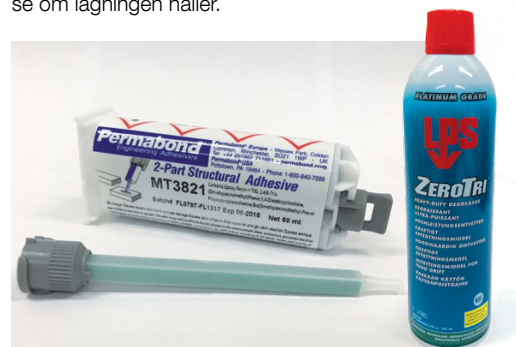
Perma-bond MT3821 och en Heavy-Duty degreaser ska göra susen.

Vi tog kontakt med experterna GA Lindberg Chemtech AB för att höra om det fanns något bra lim som kunde ta hand om detta. Förslaget blev att försöka med en epoxy-hybrid, Perma-bond MT3821, som blir lite mer flexibel än en vanlig epoxy. Den får dock inte vara mer flexibel än färgen man lackar med. Dagens färger är dock så pass flexibla att det borde fungera även utan något mjukmedel. Efter lite avancerat gogglande såg vi även att vissa förstärkte lagningen med glasfiberväv på insidan, vilket lät klokt. Vi såg även hur och hur mycket de slipade i sprickorna innan de la på limmet. Av med huvan och fram med vinkelslipen för det

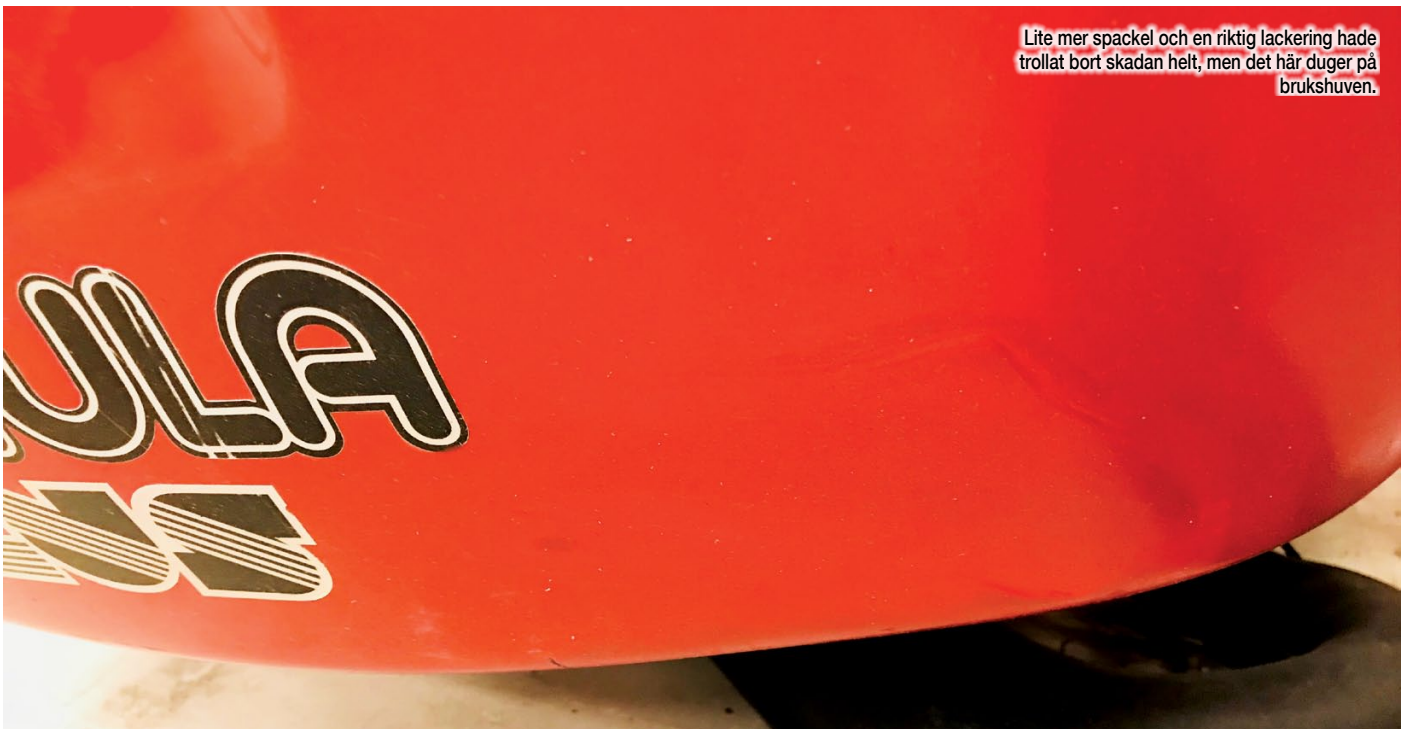
Lite mer spackel och en riktig lackering hade trollet bort skadan helt, men det här duger på brukshuven.

sedan ovanpå glasfiberväven. Efter ytterligare ett dygns väntan hade limmet stelnat så pass att framsidan kunde snyggas till och lackeras. Hade vi gjort en helrenovering av huvan hade den lackats om helt men då detta bara var en lagning maskerade vi ett lagom stort område innan vi sprayade lagningen. Sedan polerades den nylackade ytan tills den flöt ihop bra med den övriga färgen.

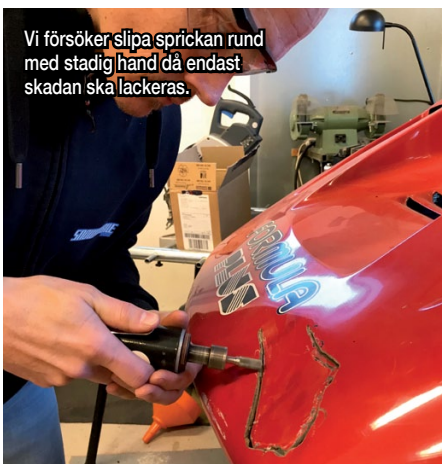
Vi försöker slipa sprickan rund med stadig hand då endast skadan ska lackeras.

grova och trycklutsslipen för finliret. Vi började med att borra ett litet hål i slutet på alla sprickor för att de inte ska fortsätta att spricka. Sedan slipade vi till sprickorna så att de fick en rundare form, inte spetsigt som när man svetsar. Detta gjordes på båda sidorna innan vinkelslipen fick gå loss på baksidan där lagningen inte kommer synas på samma sätt, allt för att få så bra fäste för limmet som möjligt.

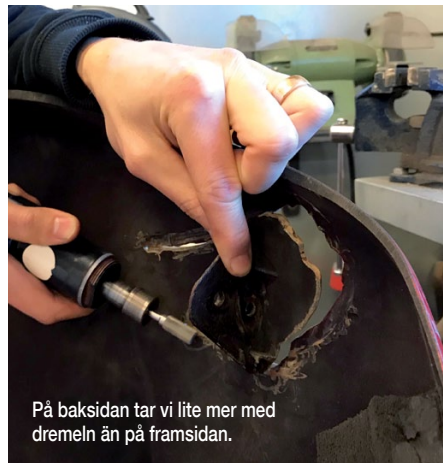
På baksidan tar vi lite mer med dremeln än på framsidan.

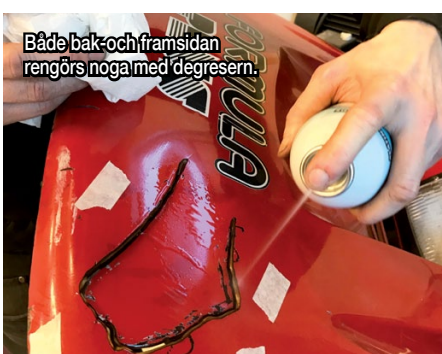
Både bak- och framsidan rengörs nog med degresern.

Alla ytor gjordes nu rent med LPS ZeroTri, ett kraftfullt avfettningsmedel. Jag vet inte hur nyttigt detta medel är men det luktade då gott... Nu tejpade vi baksidan och klämd fast plasten så att den satt som den skulle innan vi limmade ihop delarna med hjälp av appliceringspistolen. Efter ett dygn hade limmet torkat och tvingarna togs bort. De strängar vi lagt på framsidan var nog för att allt skulle sitta ihop som det skulle. Nu tejpade vi framsidan och la på massor med lim på baksidan med en liten spackelspade.

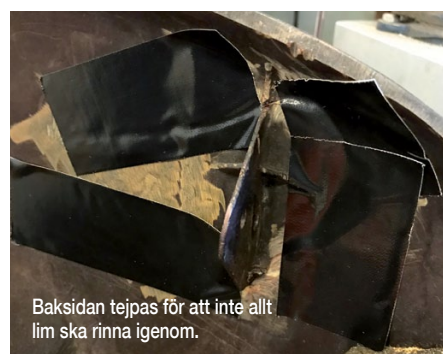
Baksidan tejpas för att inte allt lim ska rinna igenom.

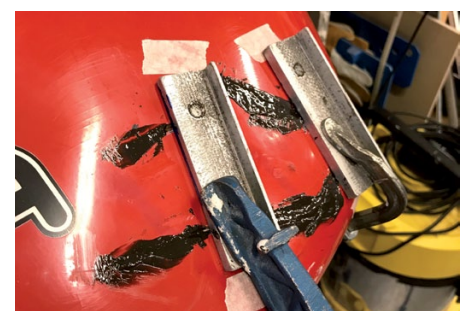
Delarna hålls på plats med tvingar innan vi limmar.

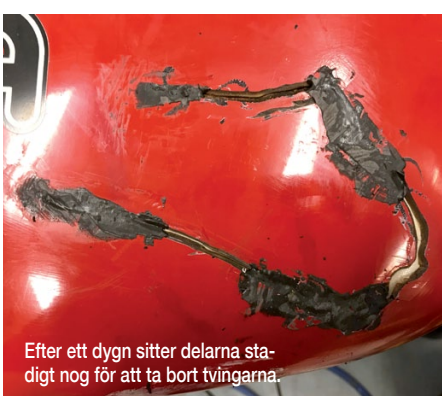
Efter ett dygn sitter delarna stadigt nog för att ta bort tvingarna.

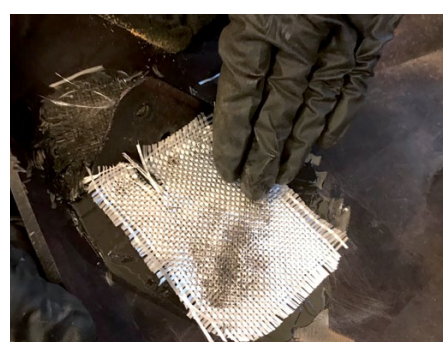
På baksidan läggs rikligt med lim på tillsammans med ett lager glasfiberväv som förstärkning.

Ett lager av glasfiberväv klipptes till för att passa området och las på. Lite mer lim las

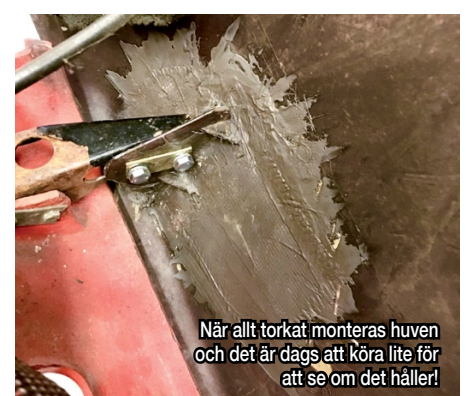
När allt torkat monteras huven och det är dags att köra lite för att se om det håller!

Nu återstår att köra och använda skotern för att se om lagningen håller.
